CONSERVATORIO DI MUSICA
FRANCOVITTADINI

OPERE DI MANUTENZIONE STRAORDINARIA PER IL
RECUPERO, LA RIQUALIFICAZIONE E IL MIGLIORAMENTO
DELLA PARTE DELL'EDIFICIO DENOMINATA "TORRETTA",
BONIFICA DEGLI INTONACI AMMALORATI DEL LATO SUD
E RIQUALIFICAZIONE PORTINERIA AL PIANO TERRA
DELL'ISTITUTO SUPERIORE DI STUDI MUSICALI FRANCO
VITTADINI, VIA VOLTA 31 PAVIA

RELAZIONE TECNICA

data: aprile 2023

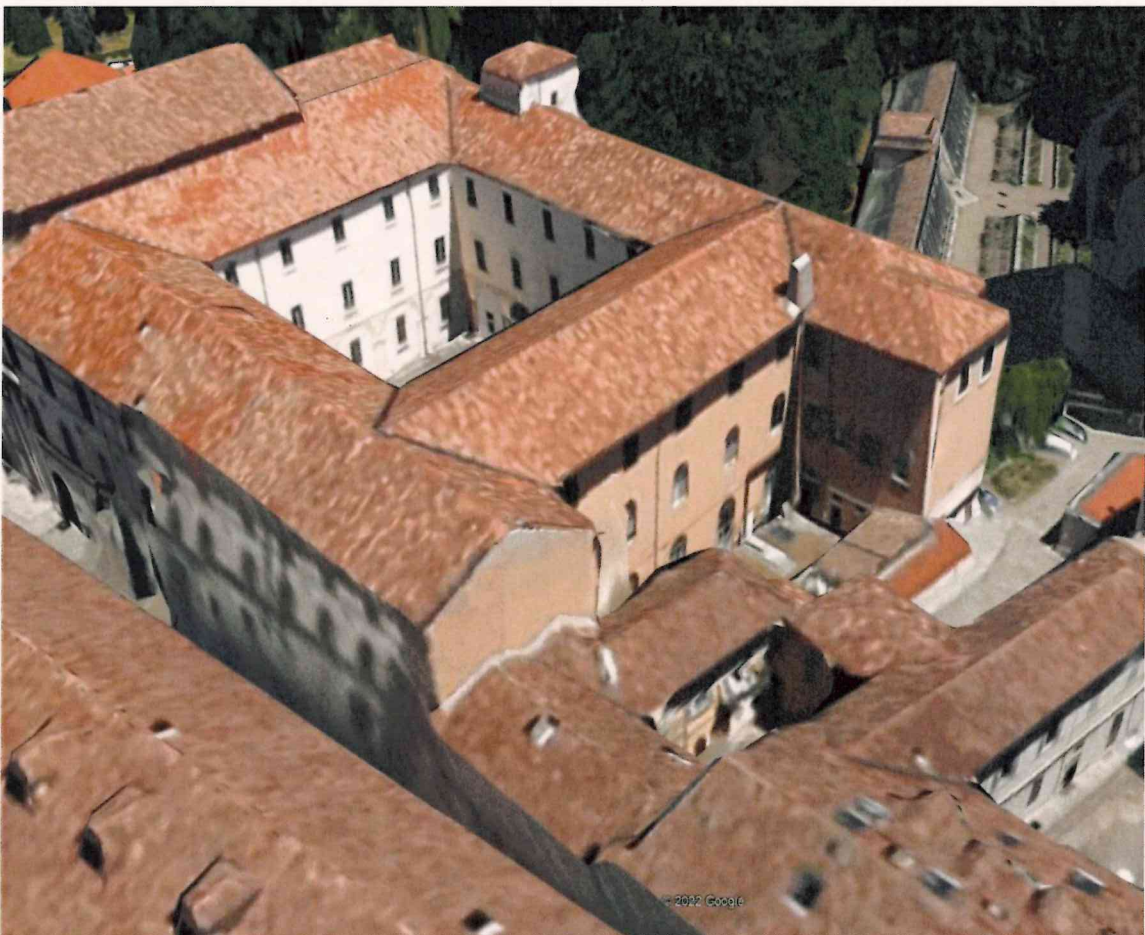
Veduta interna della zona SUD con la “ TORRETTA “ sulla destra e la zona della parete dell’Auditorium

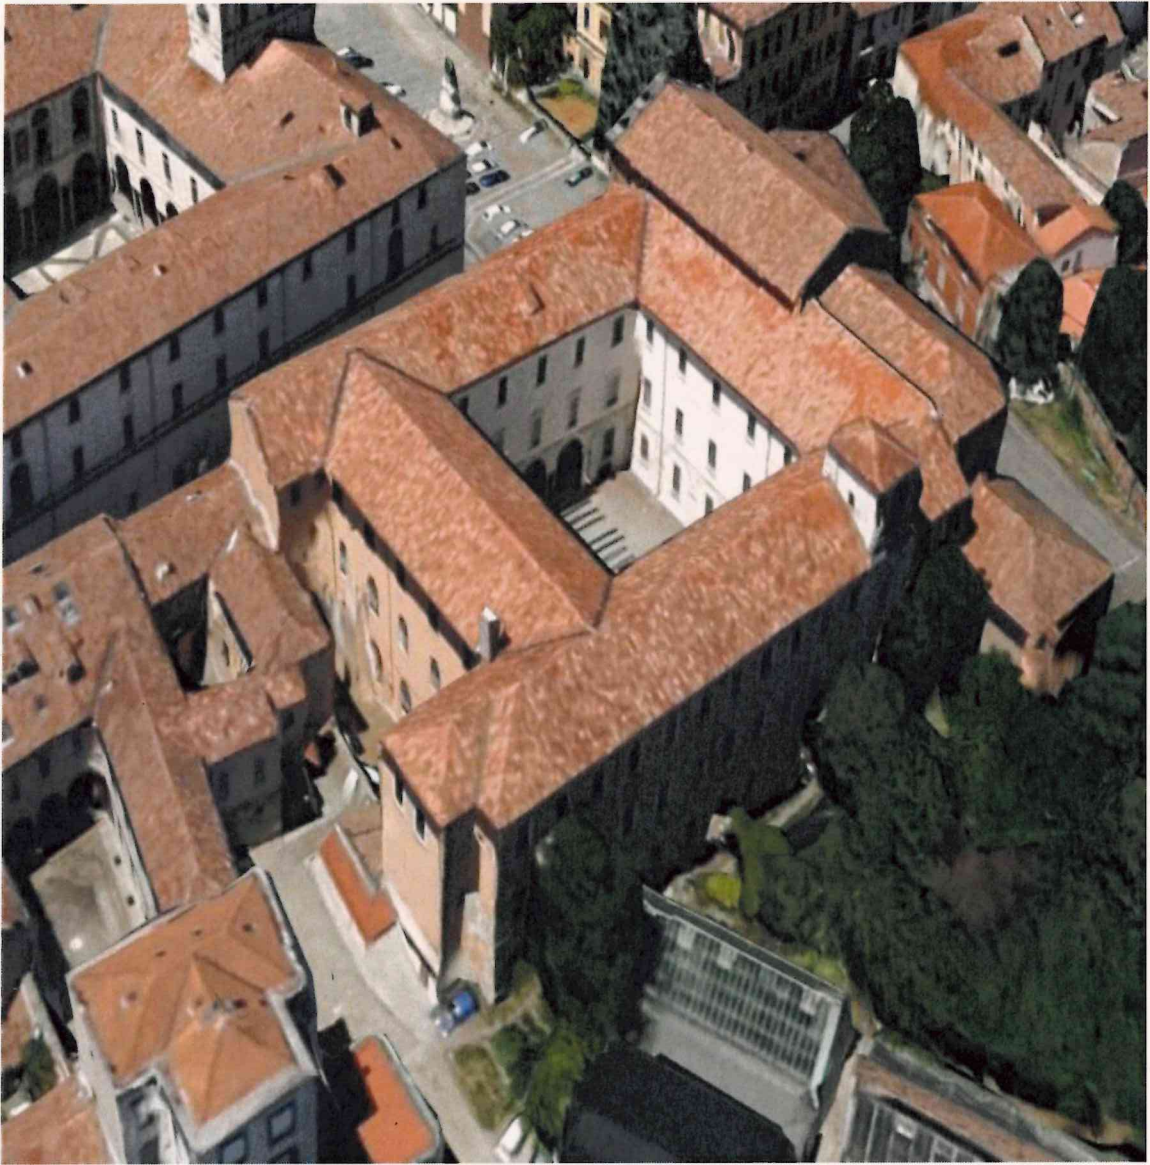
Veduta interna della zona SUD con la “ TORRETTA “ sulla destra e la zona della parete dell’Auditorium

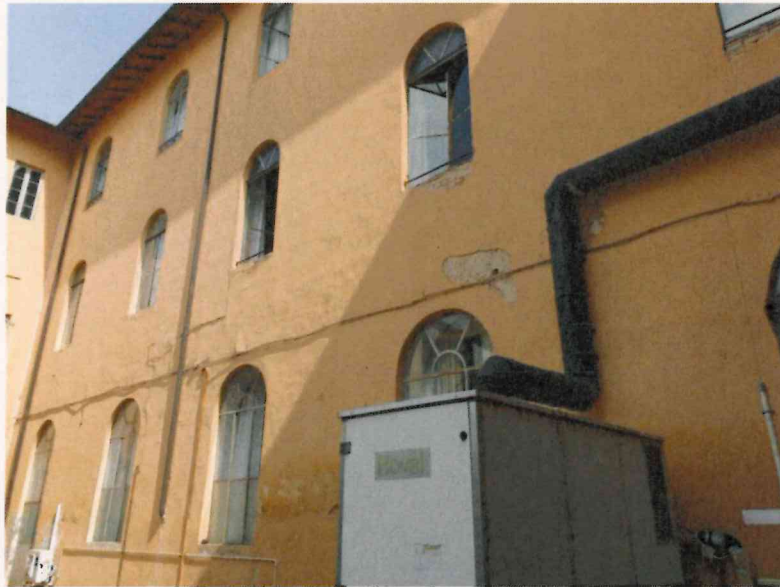
L'intervento riguarda tutta la zona a SUD del complesso e richiede una bonifica generale di tutti gli intonaci per gravi infiltrazioni, molti dei quali interessano le pareti dell'Auditorium dove si trovano pianoforti importanti.

Le foto seguenti evidenziano lo stato di degrado

Parete auditorium

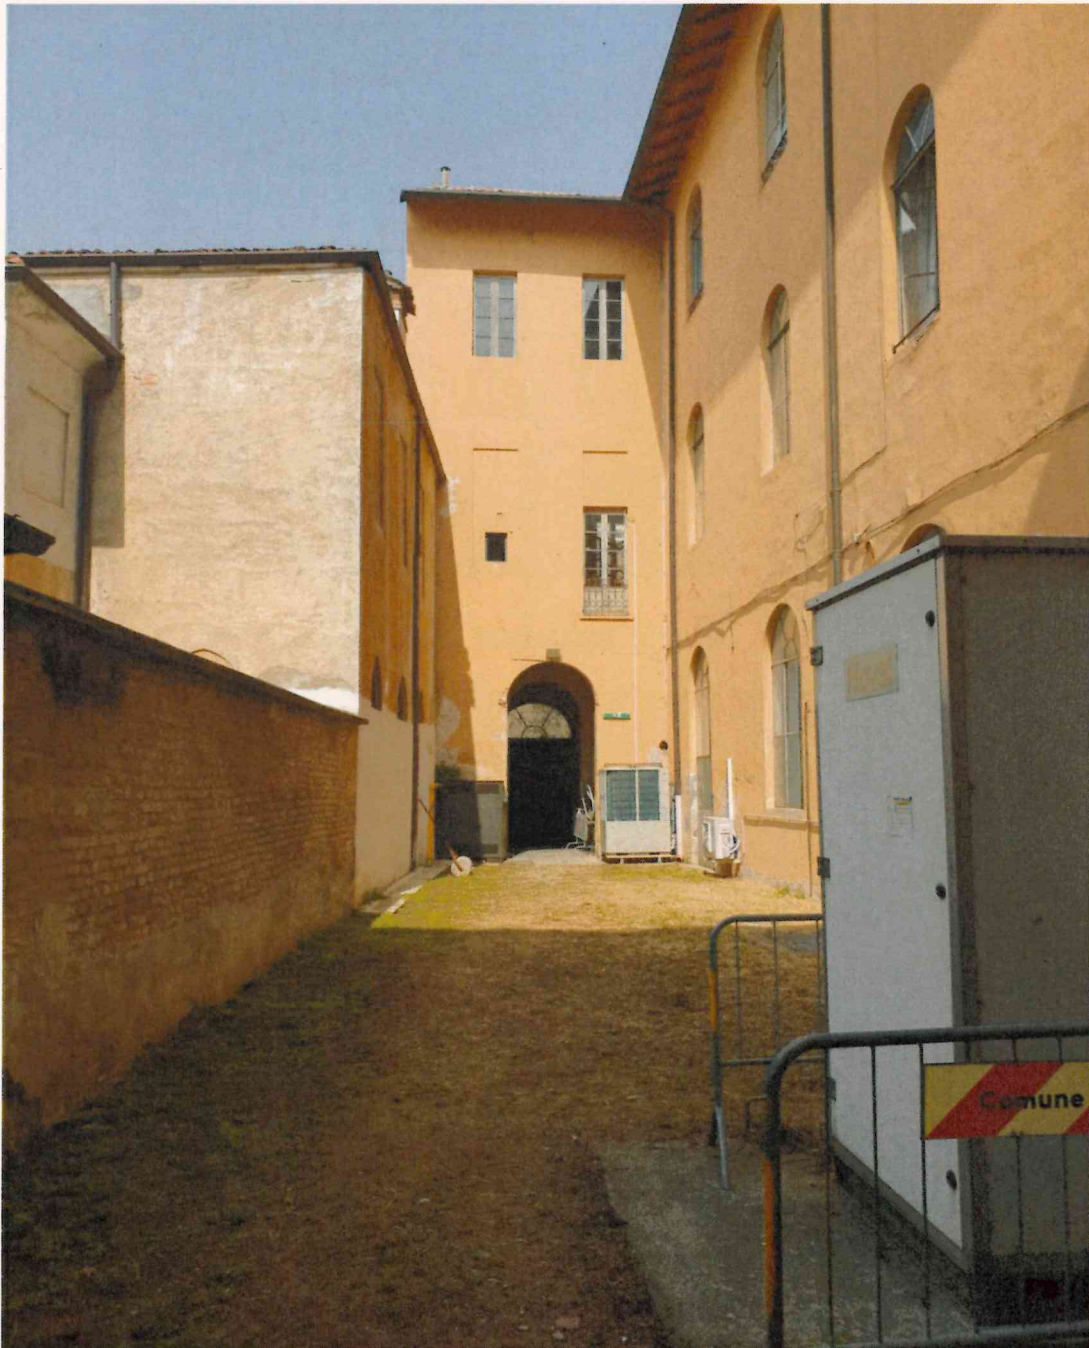
L'intervento riguarda anche la bonifica della zona "a verde" in uscita dall'auditorium quale "percorso di via di esodo verso l'uscita di emergenza"

Tale zona rappresenta attualmente problematiche quali:

- Gravi possibilità di infiltrazione di umidità verso le murature dell'auditorium e di tutte quelle circostanti;
- Necessità di manutenzione per lo stato di verde esistente;
- Impossibilità di mantenere sempre nel tempo in condizioni ottimali il "percorso" alla luce della tipologia del terreno.

Alla luce di tale grave situazione è prevista la bonifica di tutto il "percorso" con eliminazione del sovrastante manto erboso con asportazione di circa 20 cm di tutto il terreno, fornitura e posa di "tessuto non tessuto" al fine di ottenere un effetto drenante, eliminando fenomeni di varianza idraulica e ricoprimento di tutto il tratto con la fornitura e posa di speciale materiale "spaccato" al fine di garantire un perfetto camminamento delle persone.
