OPERE DI MANUTENZIONE STRAORDINARIA PER IL RECUPERO, LA RIQUALIFICAZIONE E IL MIGLIORAMENTO DELLA PARTE DELL'EDIFICIO DENOMINATA "TORRETTA", BONIFICA DEGLI INTONACI AMMALORATI DEL LATO SUD E RIQUALIFICAZIONE PORTINERIA AL PIANO TERRA DELL'ISTITUTO SUPERIORE DI STUDI MUSICALI FRANCO VITTADINI, VIA VOLTA 31 PAVIA

AREA D'INTERVENTO N. 3
RIQUALIFICAZIONE EDIFICIO "TORRETTA",
RIPRISTINO FACCIATA E SISTEMAZIONE
CORTILE LATO SUD

DOCUMENTAZIONE FOTOGRAFICA E
DESCRIZIONE INTERVENTO

Tavola: 3 Scala 1: 100 data: aprile 2023

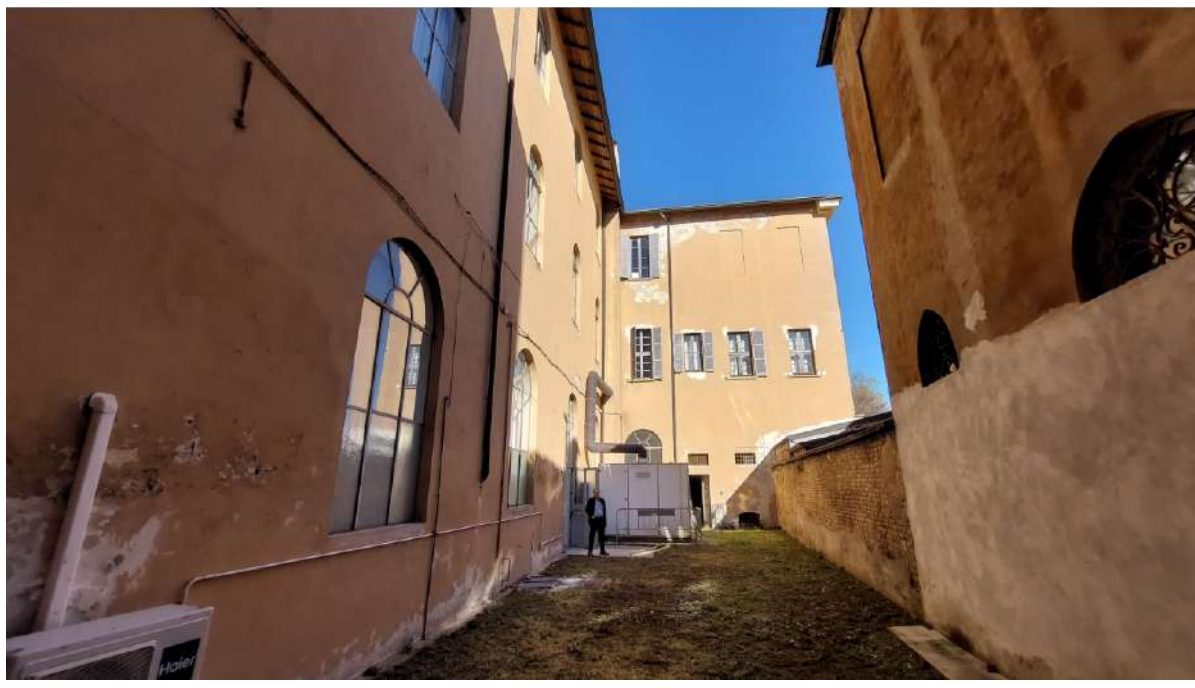
1 FACCIATE OGGETTO DI RIPRISTINO INTONACI

L'intervento riguarda tutta la zona a SUD del complesso, compreso l'androne di passaggio con l'esterno, e richiede un ripristino generale di tutti gli intonaci per gravi infiltrazioni, molti dei quali interessano le pareti dell'Auditorium dove si trovano pianoforti importanti.

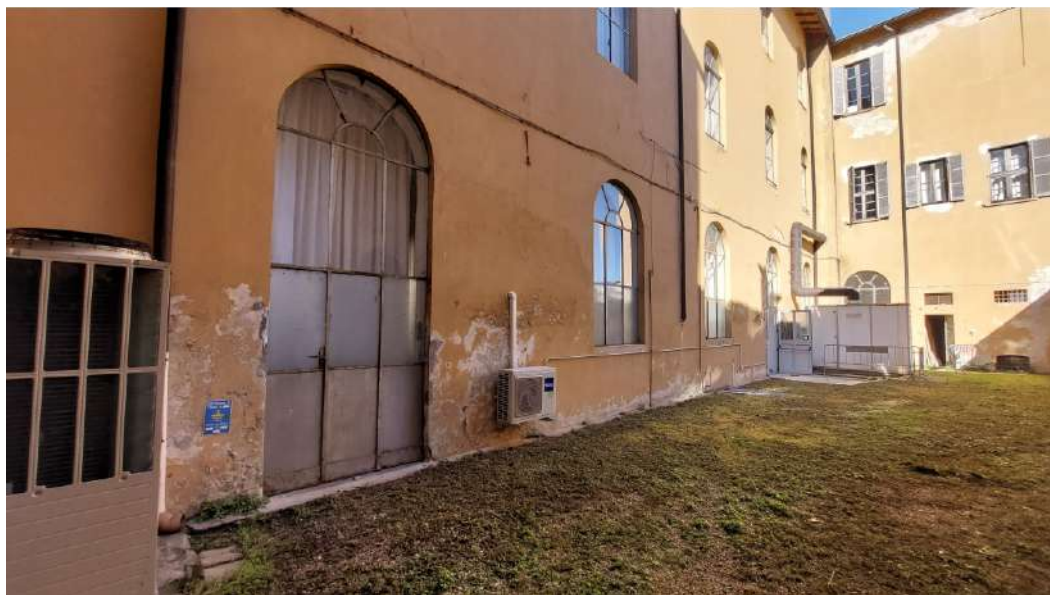
3 CORTILE OGGETTO DI RIPRISTINO

- Gravi possibilità di infiltrazione di umidità verso le murature dell'auditorium e di tutte quelle circostanti;
- Necessità di manutenzione per lo stato di verde esistente;
- Impossibilità di mantenere sempre nel tempo in condizioni ottimali il "percorso" alla luce della tipologia del terreno.

Alla luce di tale grave situazione è prevista la sistemazione di tutto il "percorso" con eliminazione del sovrastante manto erboso con asportazione di circa 20 cm di tutto il terreno, fornitura e posa di "tessuto non tessuto" al fine di ottenere un effetto drenante, eliminando fenomeni di varianza idraulica e ricoprimento di tutto il tratto con la fornitura e posa di speciale materiale "spaccato" al fine di garantire un perfetto camminamento delle persone.

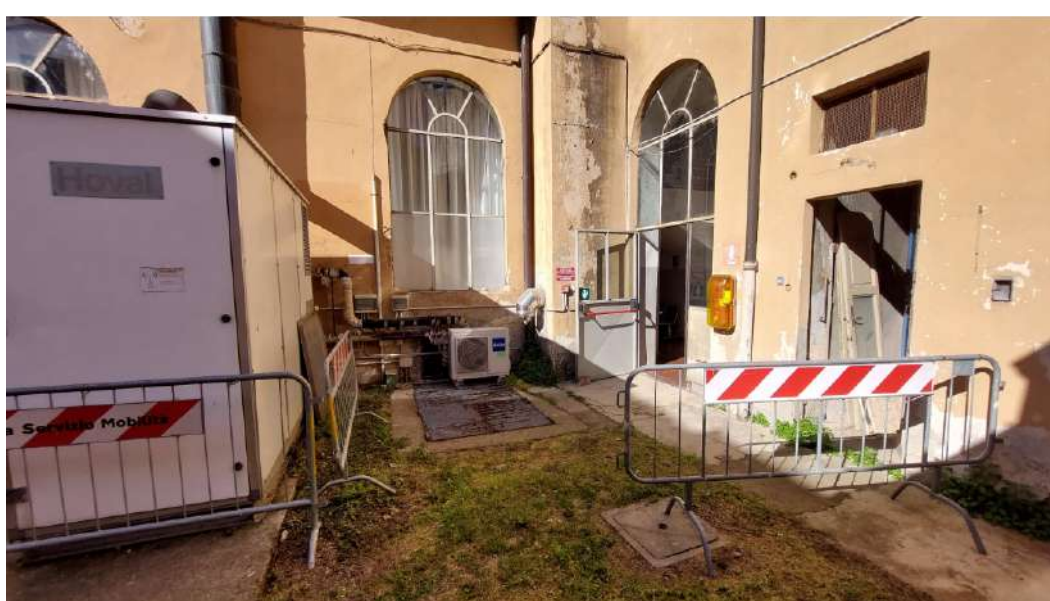
5 CORTILE OGGETTO DI RIPRISTINO
