CONSERVATORIO DI MUSICA
FRANCOVITTADINI

OPERE DI MANUTENZIONE STRAORDINARIA PER IL
RECUPERO, LA RIQUALIFICAZIONE E IL MIGLIORAMENTO
DELLA PARTE DELL'EDIFICIO DENOMINATA "TORRETTA",
BONIFICA DEGLI INTONACI AMMALORATI DEL LATO SUD
E RIQUALIFICAZIONE PORTINERIA AL PIANO TERRA
DELL'ISTITUTO SUPERIORE DI STUDI MUSICALI FRANCO
VITTADINI, VIA VOLTA 31 PAVIA

RELAZIONE TECNICA

data: aprile 2023

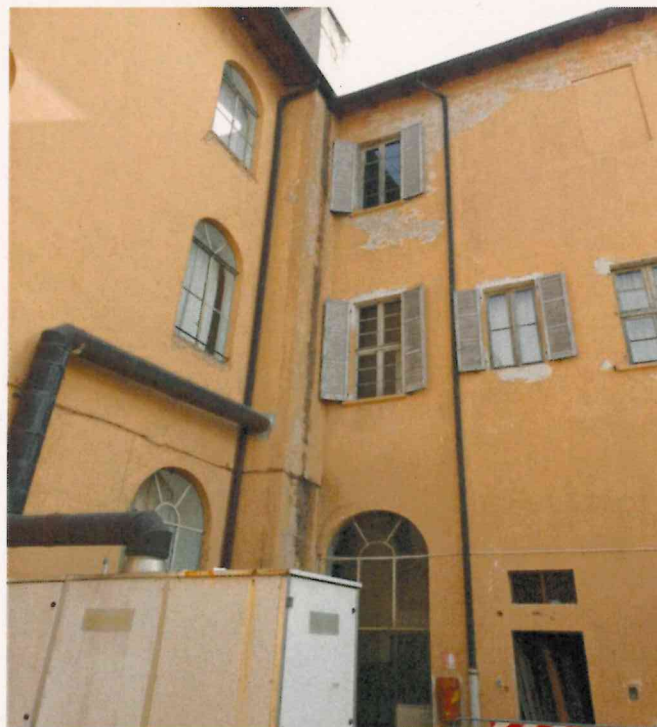
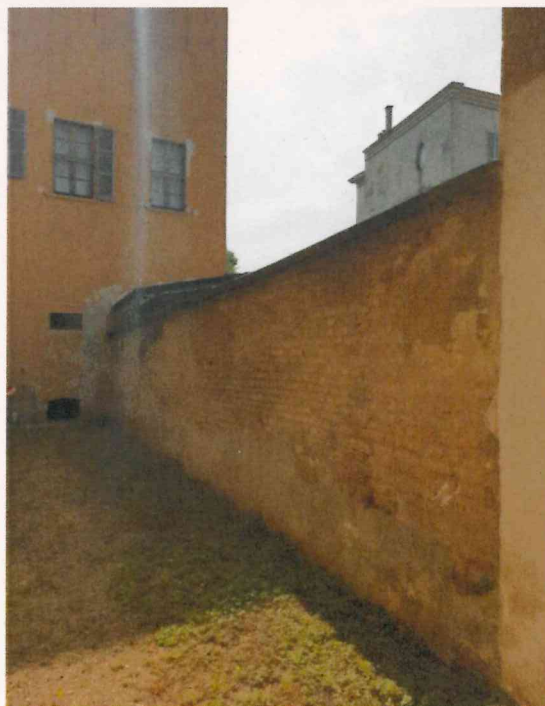
TORRETTA

Si tratta di una parte dell'edificio localizzato nella parte SUD ed in particolare la parte del piano terra fino al primo piano.

La parte in esame è utilizzata al primo piano con l'aula 105 come da planimetrie allegate.
