OPERE DI MANUTENZIONE STRAORDINARIA PER IL RECUPERO, LA RIQUALIFICAZIONE E IL MIGLIORAMENTO DELLA PARTE DELL'EDIFICIO DENOMINATA "TORRETTA", BONIFICA DEGLI INTONACI AMMALORATI DEL LATO SUD E RIQUALIFICAZIONE PORTINERIA AL PIANO TERRA DELL'ISTITUTO SUPERIORE DI STUDI MUSICALI FRANCO VITTADINI, VIA VOLTA 31 PAVIA

AREA D'INTERVENTO N. 3
RIQUALIFICAZIONE EDIFICIO "TORRETTA",
RIPRISTINO FACCIATA E SISTEMAZIONE
CORTILE LATO SUD

DOCUMENTAZIONE FOTOGRAFICA E
DESCRIZIONE INTERVENTO

Tavola: 3 Scala 1: 100 data: aprile 2023

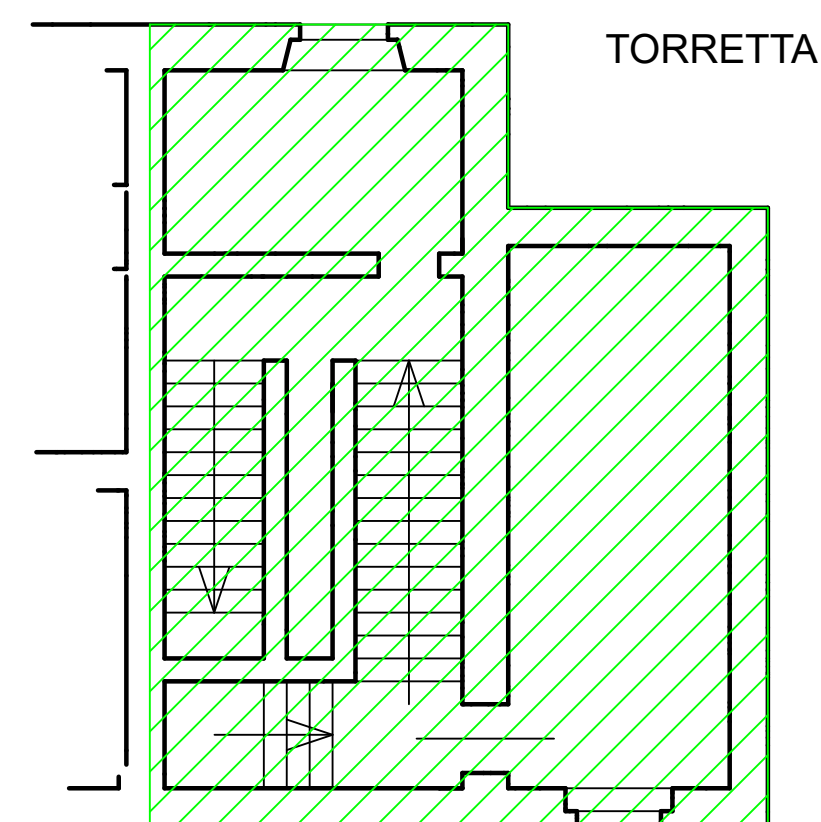
PIANO AMMEZZATO

ZONA DI INTERVENTO AUDITORIUM "TORRETTA" PUNTI DI PRESA FOTOGRAFICA

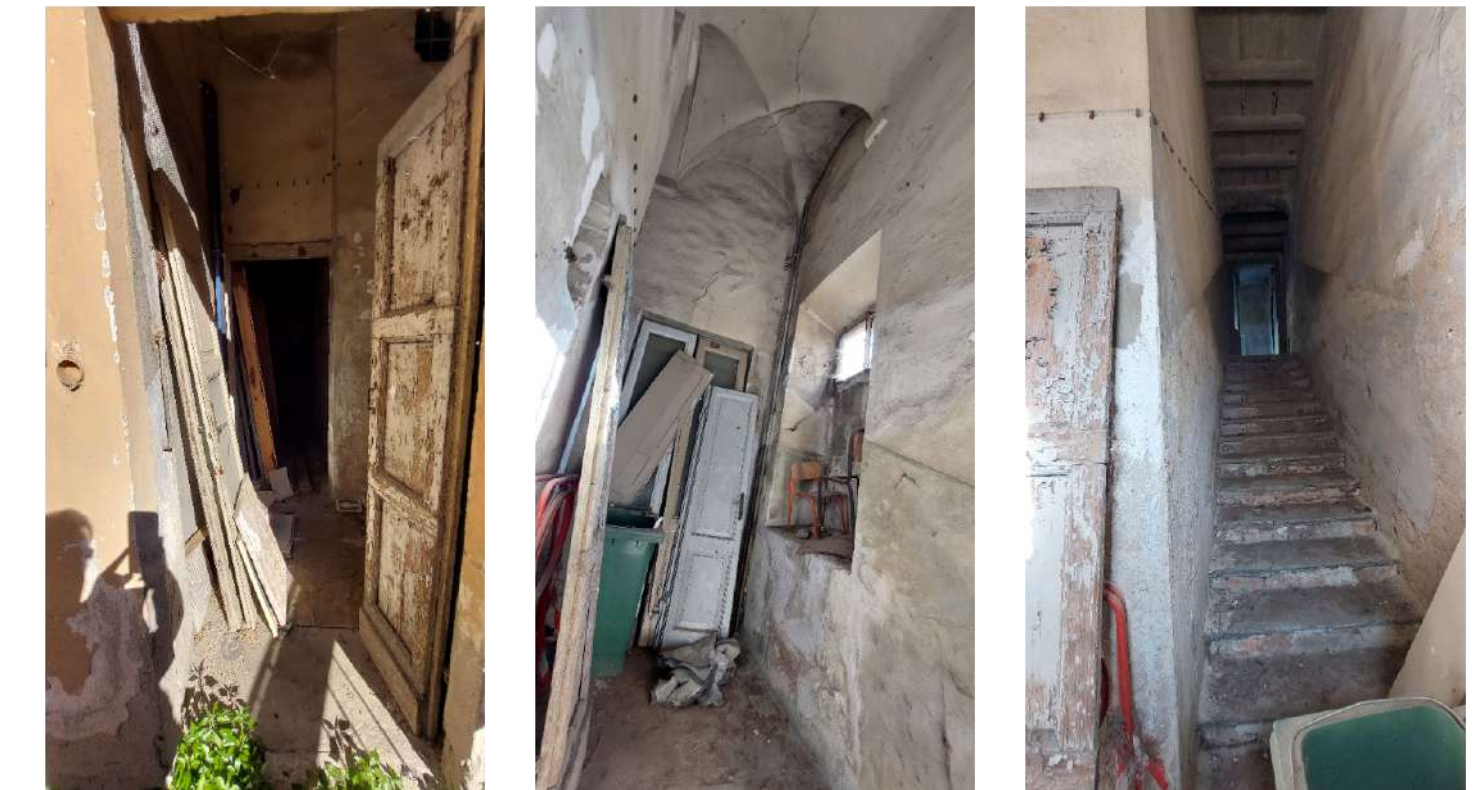
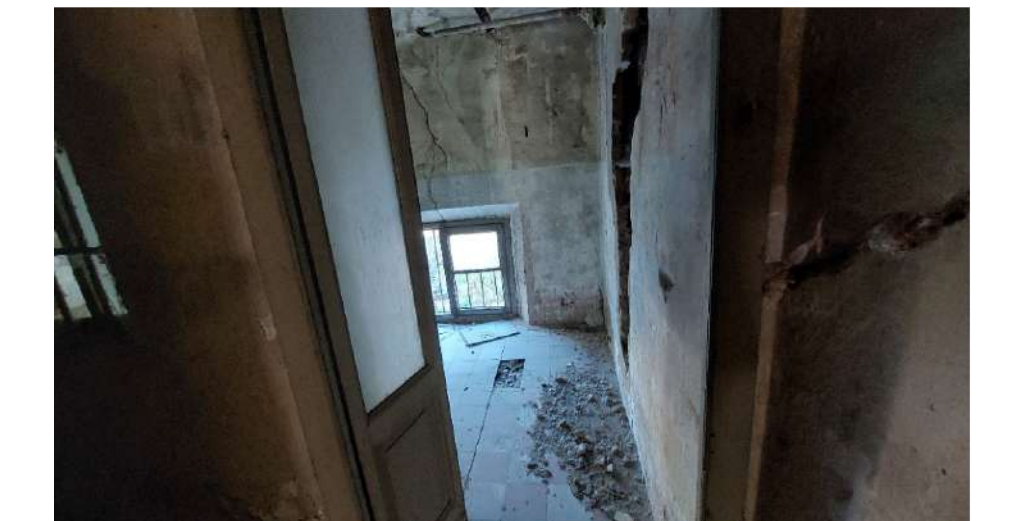
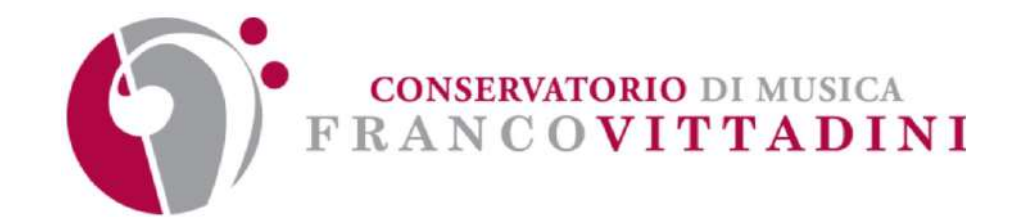
SISTEMAZIONE "TORRETTA"

Si tratta di una parte dell'edificio localizzato nella parte SUD ed in particolare la parte del piano terra fino al primo piano ammezzato.

La parte in esame è allo stato attuale in precarie condizioni di manutenzione e richiede un intervento urgente.
